## מצודת הארבל – סיכום עבודות השימור בשנת 2017

החודש סיימו צוותי השימור המחוזיים של מחוז צפון את השלב הנוכחי בפרויקט שימור המצודה.

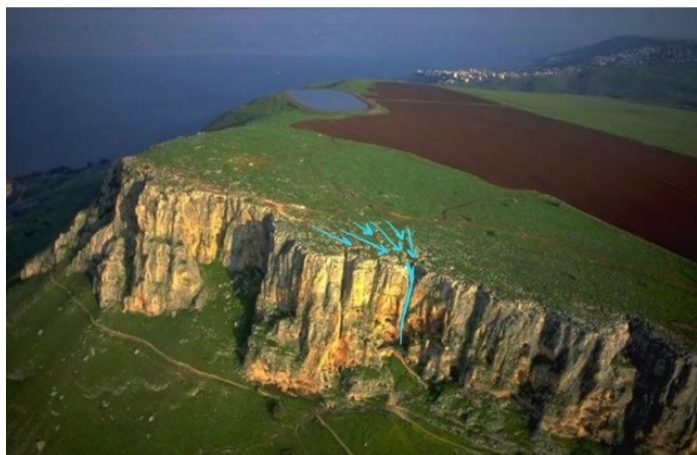
עבודות השימור החלו בתחילת השנה, דווקא בראש המצוק. לאחר שזיהנו את בעיות השימור המורכבות במצודה, החלטנו לטפל תחילה בבעיה שנגרמת מזרימת מי הנגר מראש המצוק, דרך נקיק טבעי בסלע לתוך מערכת איסוף המים. ההרוסה של המצודה והם שוטפים את חומרי המליטה ומפרקים את אבני הבנייה. בכדי לקטין את כמות המים אשר זורמים במורד הנקיק ולהאט את קצב זרימתם, בנינו מערכת של טראסות אבן על ראש המצוק, בנקודות אסטרטגיות. הטרסות נבנו בצורה "יבשה" תוך ניסיון להטמעתן בנוף שמורת המצוק.

הדמיית זרימת הנגר לפני תחילת העבודות

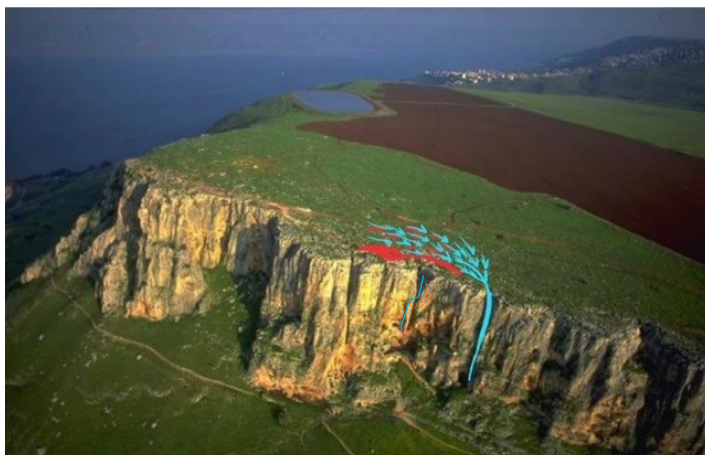
הדמיית זרימת הנגר לאחר בניית הטרסות (באדום)

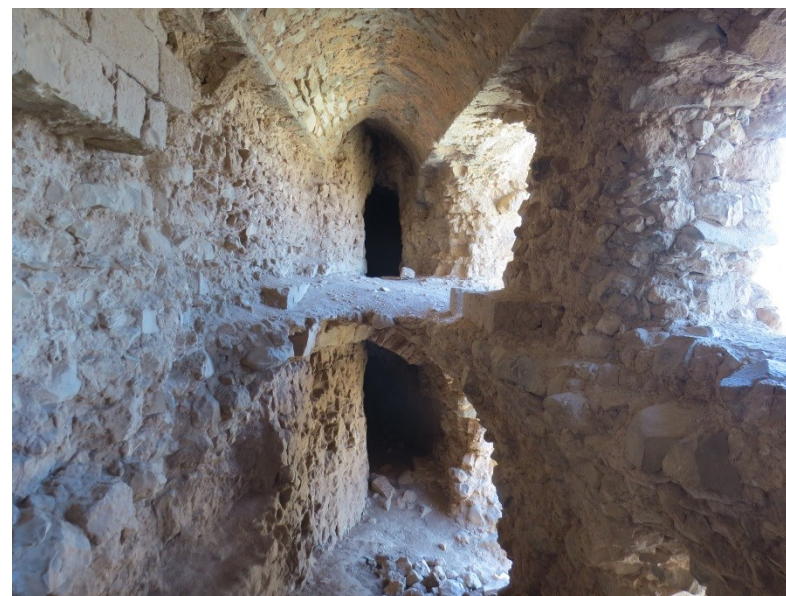
קומת הכניסה כוללת חלל פנימי בעל שתי קומות מקומרות, כאשר חלקה הגדול מן הקומה השנייה קרס. מקירות חלל הכניסה נשארו רק הנדבכים העליונים של אבני הגזית, כאשר הנדבכים התחתונים הן מהצד החיצוני והן מהצד הפנימי של הקירות, חסרים. במצב זה אבני הגזית נשארות ללא תמיכה מספקת , כאילו הן צפות באוויר, שרק שאריות ליבת הקיר מחזיקות אותן במקומן. בנוסף לכך פתחי חרכי הירי שאבני הגזית נעלמו משני צדיהם, הפכו לפתחים לא רגולריים בליבת הקיר, גם הם ללא תמיכה מספקת ואינם יציבים. לצורך ייצוב הקומה נקטו צוותי השימור במגוון רחב של פעולות שימור כגון:

מבט מבפנים לפני תחילת העבודות

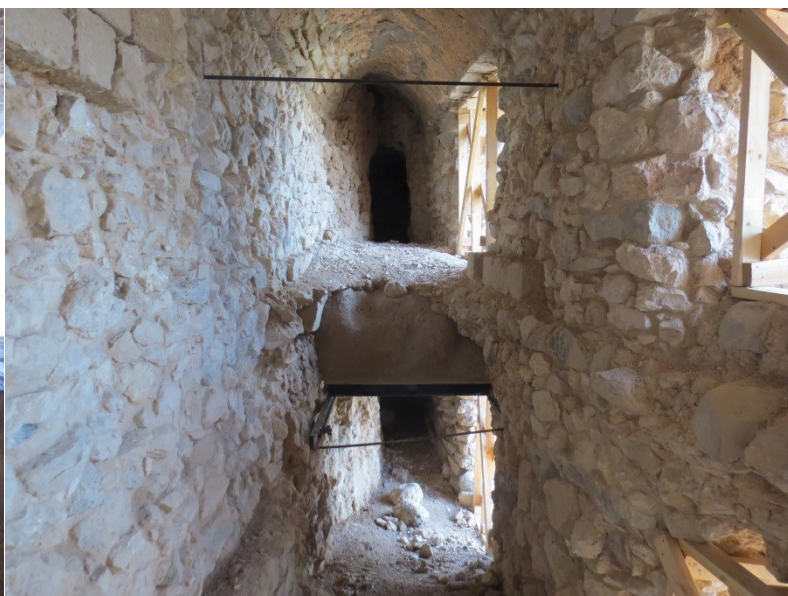
מבט מבפנים לאחר סיום עבודות השימור

- עיבויי ליבות הקיר בחלקו הפנימי של החלל, בבניית "דבש" מאבני גוויל וחומר מליטה ע"ב סיד הידראולי, כך שאבני הגזית "התלויות" יקבלו תמיכה מלמטה.
- סיתות ובניית קשת אבן מעל פתח הכניסה למצודה לצורך תמיכת הקיר מעליה.
- קידוח והתקנה של מערכת מותחנים מפלדה שנועדו לקבע את חלקו החיצוני של הקיר לתוך סלע המצוק.
- בניית קונסטרוקציית פלדה לצורך תמיכה קבועה של שרידי הקומה השנייה בחלקו הפנימי של החלל.
- בניית מערכת של תמיכות זמניות מעץ שנועדו לתמוך בפתחי חרכי הירי .
- הדברה וחיתוך של צמחיה שגדלה בתוך קירות האבן.
