# ברעם – ייצוב עמוד דרום מזרחי בחזית בית הכנסת – תוכנית שימור

פברואר-מרץ 2016

יהונתן אורלין , מנהל צוותי השימור ,  
מחוז צפון

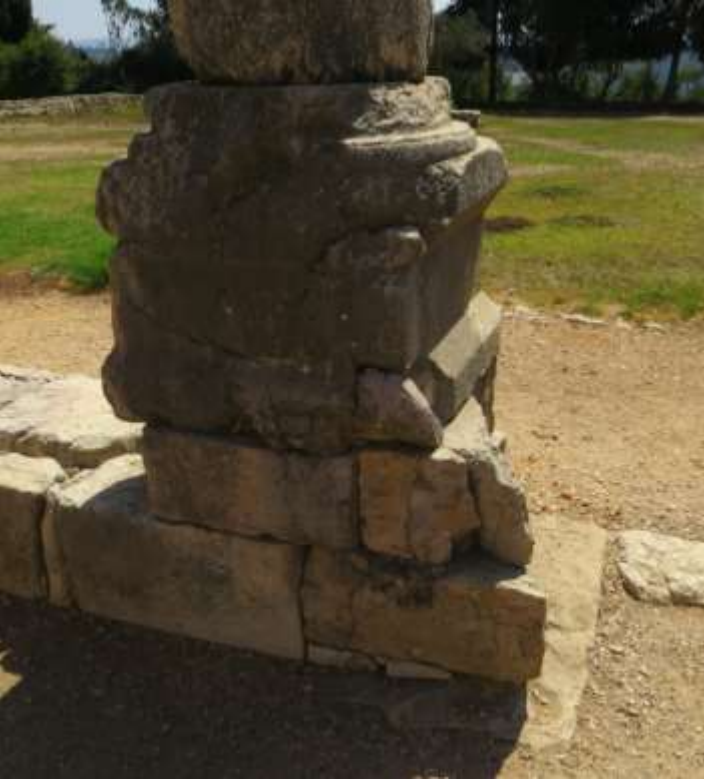
מבט מכיוון מערב

עמוד האבן הדרום מזרחי שבחזית בית הכנסת הינו העמוד היחיד שנמצא עומד בשלמותו במקום ולא נעשו בו פעולות שחזור כל שהם. במהלך השנים בעקבות לחצים רבים על בסיס העמוד החלו האבנים להיסדק. בשל מיקומו הגיאוגרפי של בית הכנסת, באזור שכמעט בכל שנה חווה סופת שלגים, מים אשר חודרים לסדקים באבנים, קופאים, מתרחבים ומגדילים עוד יותר את הסדקים. כרגע ישנה סכנה ממשית ליציבות העמוד כולו.

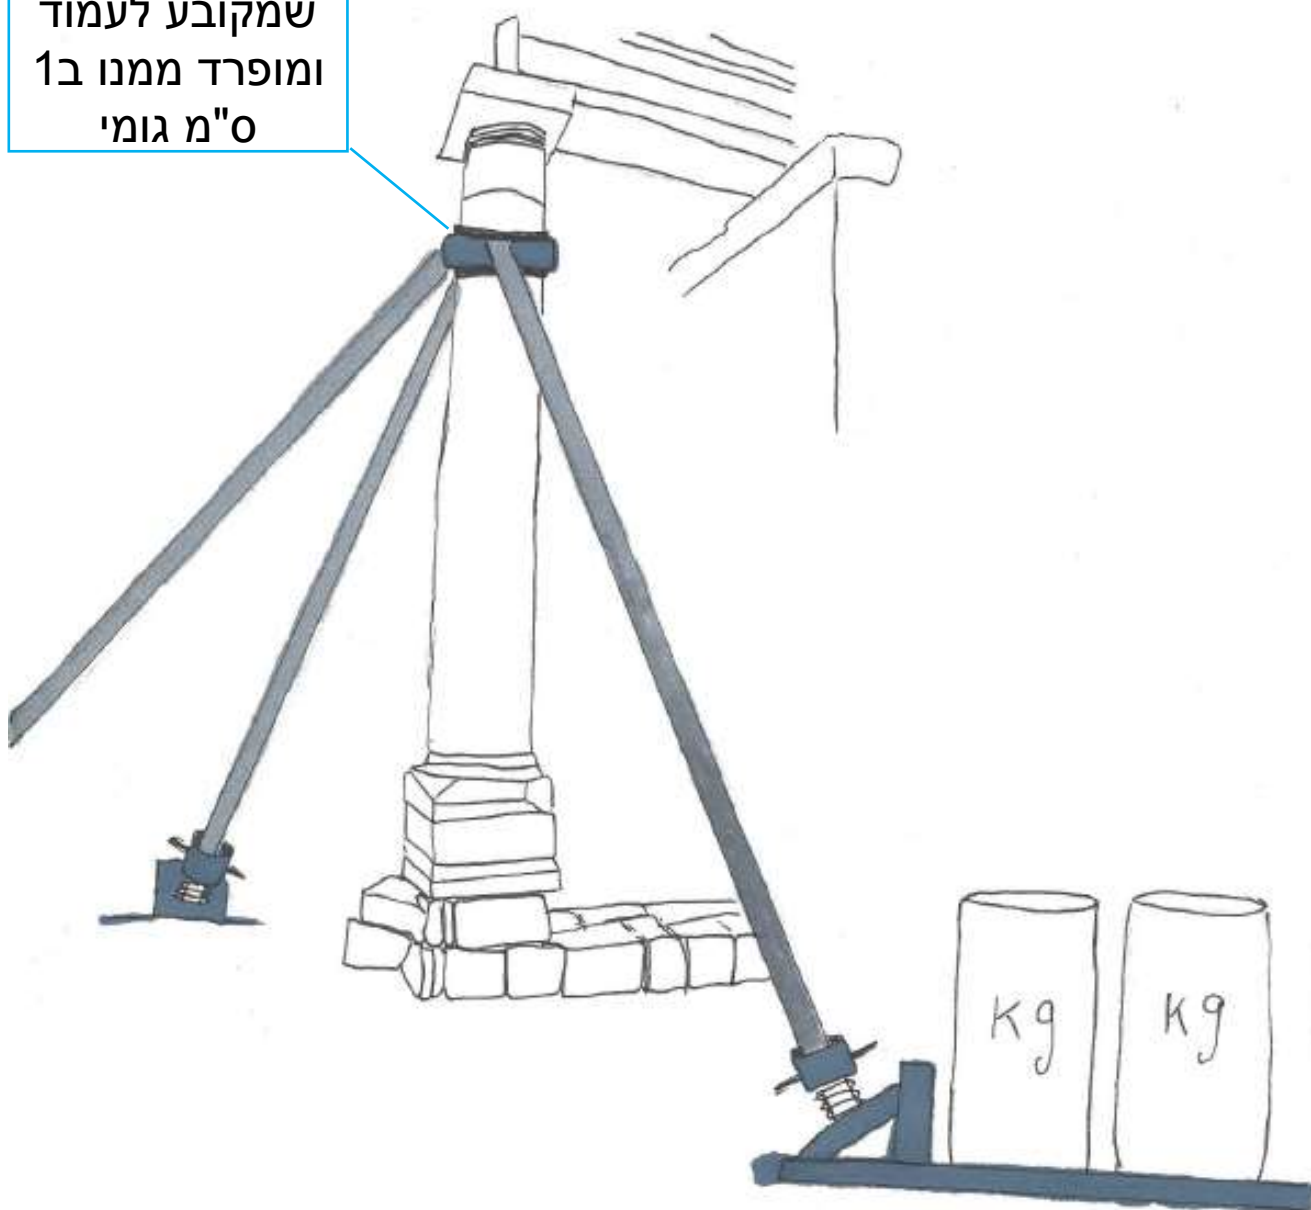
# שרטוט של תמיכות זמניות לעמוד

חבק מתכת  
שמקובע לעמוד  
ומופרד ממנו ב-  
10 ס"מ גומי

דבר ראשון יש לבצע תמיכה זמנית של העמוק בעזרת לחצני מתכת בקוטר של "4-6" ., יש לתמוך את העמוד בשלוש נקודות לפחות . לאחר ביצוע התמיכה יש לבצע החלפות אבנים, השלמת תותבים ומילויי סדקים לפי התוכנית הבאה.

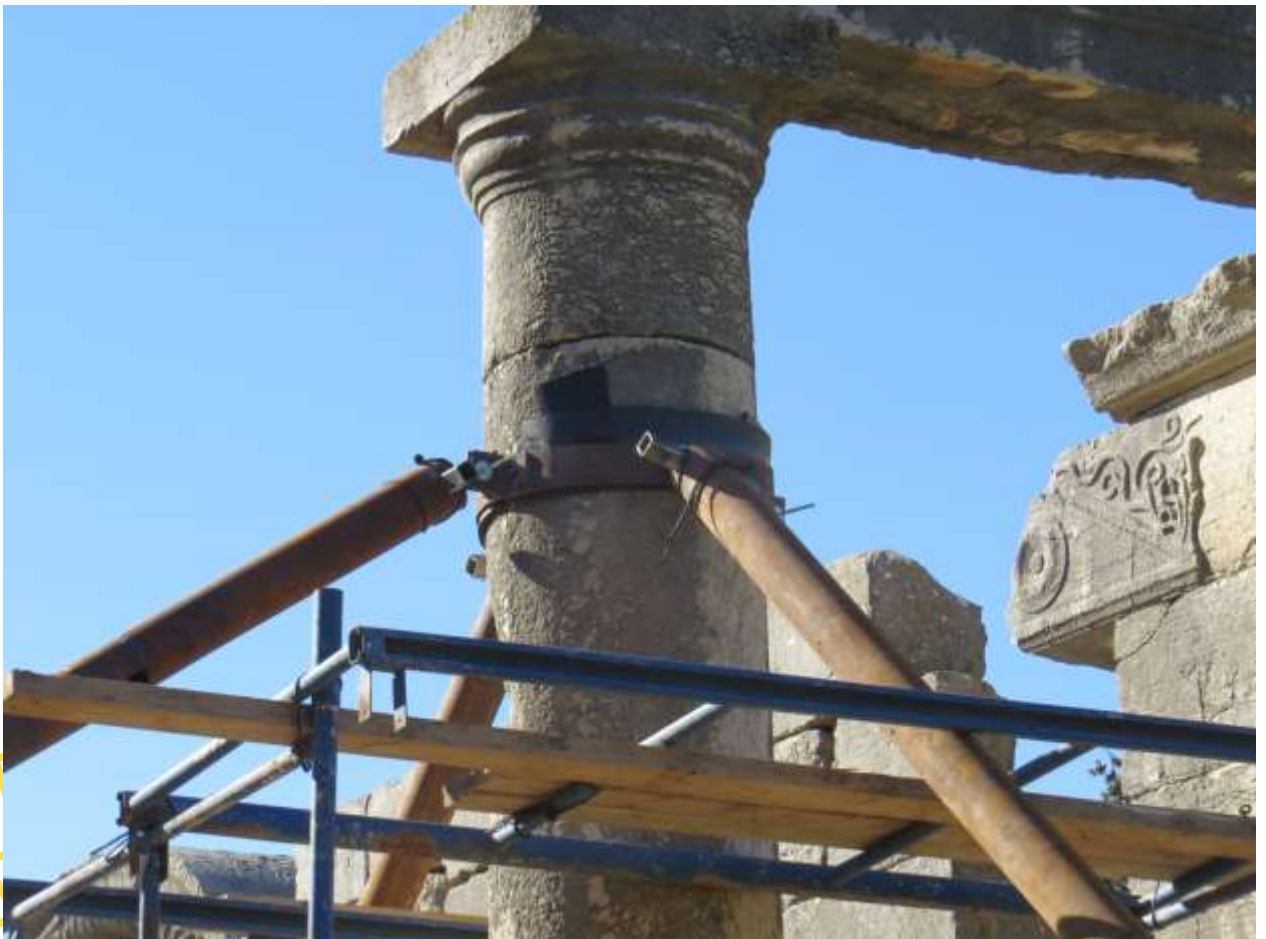
קיבוע התמיכות לעמוד האבן בעזרת החבק.

- **תמיכות זמניות –** בהתאם למפרט התמיכות שדרש מהנדס השימור יעקב שפר, תמך צוות השימור את העמוד לפני תחילת העבודות בפועל. לצורך כך השתמשנו ב שלושה לחציני ברזל בקוטר 4", הלחצנים יושבים על פלטת עץ אשר מקובעת לאדמה בעזרת חביות מים, אבנים ובזנטים. מהלחצנים יוצאים צינורות ברזל בקוטר 4" ובאורך של 6 מ' ובזווית של 45 מעלות. הצינורות מחוברים לחבק מתכת עגול שחובק את עמוד האבן בלחץ ומופרד ממנו בעזרת גובי בעובי 1 ס"מ.

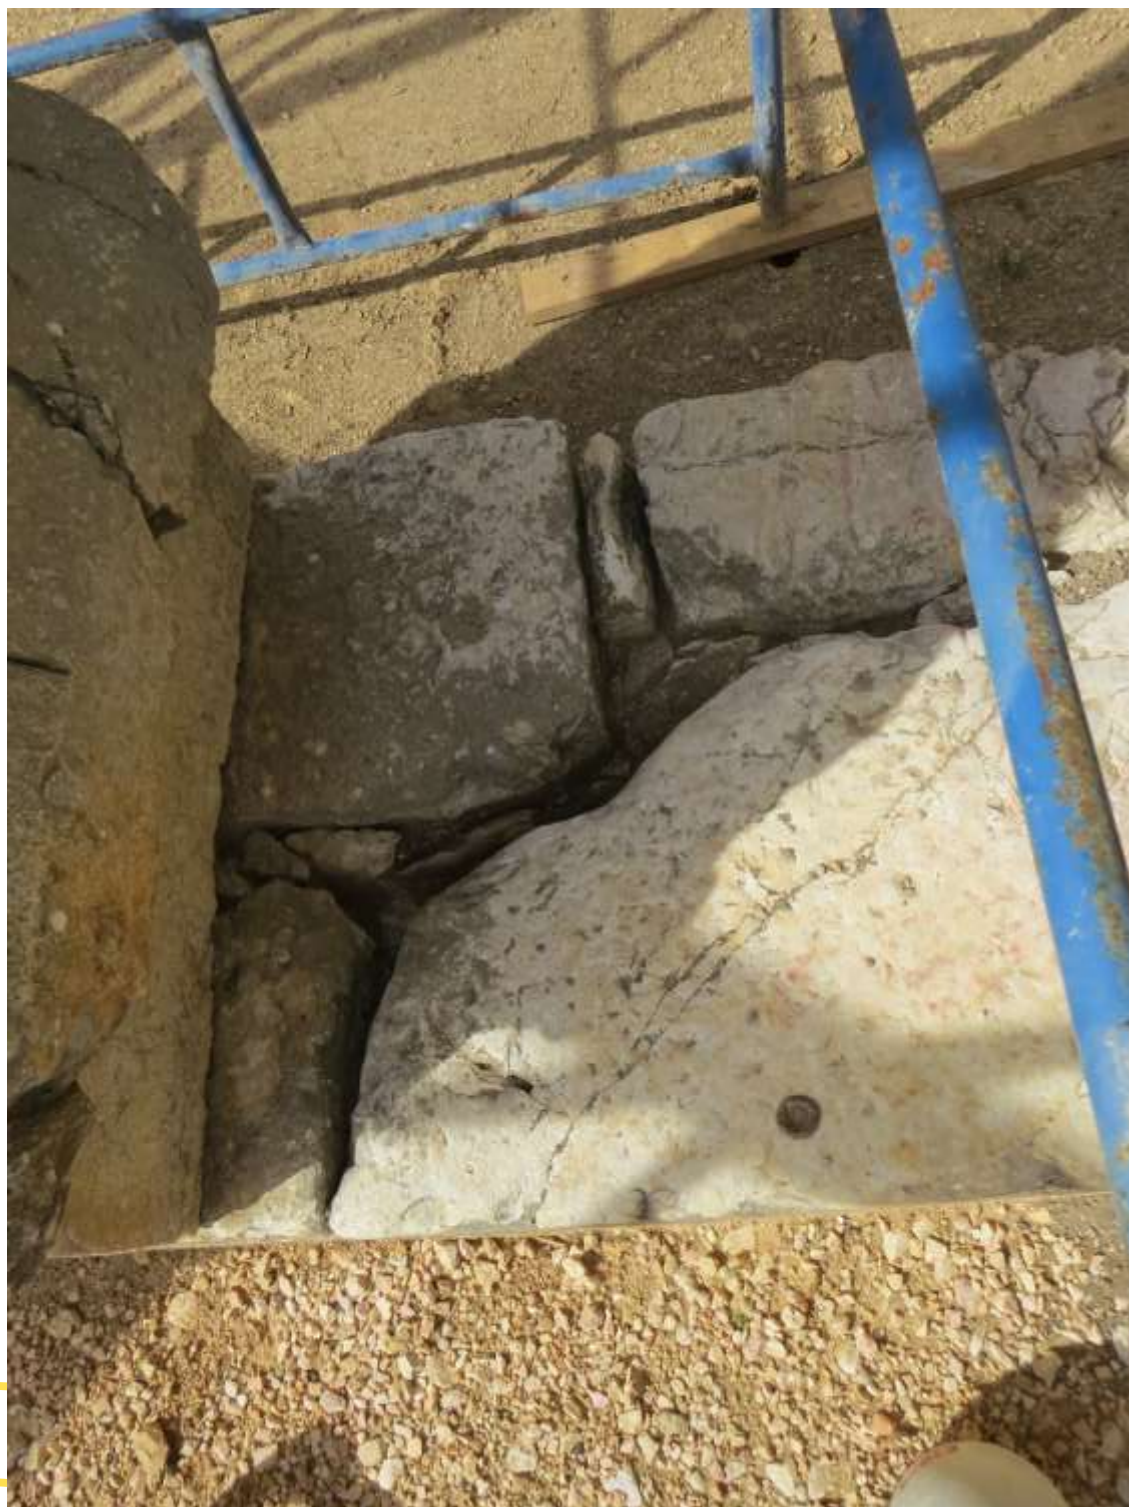
מישקי האבן בליבת הקיר לאחר הניקוי ולפני המילוי

- **אבן מס. 1** – אבן זו לא הופיע בתכנית השימור, האבן המקורית הייתה חסרה לגמרי. למען יציבות העמוד לצורך הרגשת הביטחון הכללית, החלטתי לשחזרה מחדש. האבן החדשה הינה אבן מונוליטית אשר מתיישרת עם שתי חזיתות הקיר. האבן נכנסת כ-10 ס"מ מתחת לבסיס העמוד ומעניקה לו תמיכה רבה. לפני בניית האבן נוקו מישקי האבן בליבת הקיר ומולאו בחומר מליטה ויתדות אבן. סיתות האבן ובנייתה נעשו תוך הקפדה על מישקי אבן מינימליים 1-5 מ"מ.

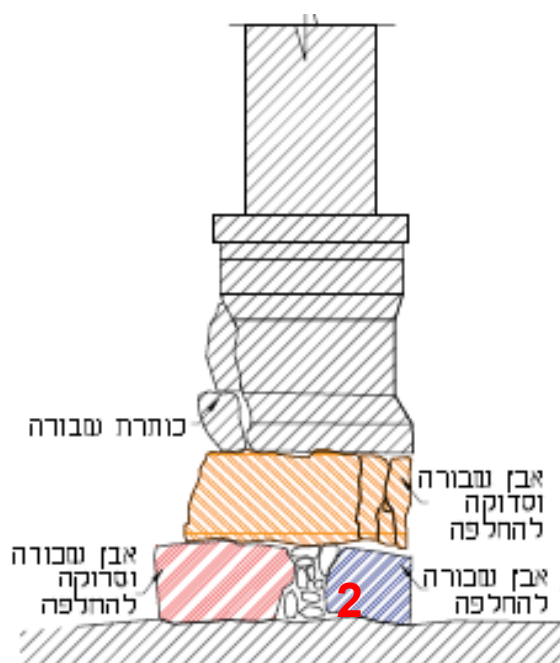
חזית דרומית

- **אבן מס. 2** - אבן זו הייתה במצב קשה ביותר, נשאר ממנה חלק קטן ביותר וגם הוא בעל סדקים ושברים רבים. בשלב הראשון פורקה האבן המקורית ממקומה בצורה ידנית וזהירה. לאחר מכן נוקו ומולאו מישקי האבן בליבת הקיר והאבן החדשה הוכנסה למקומה.

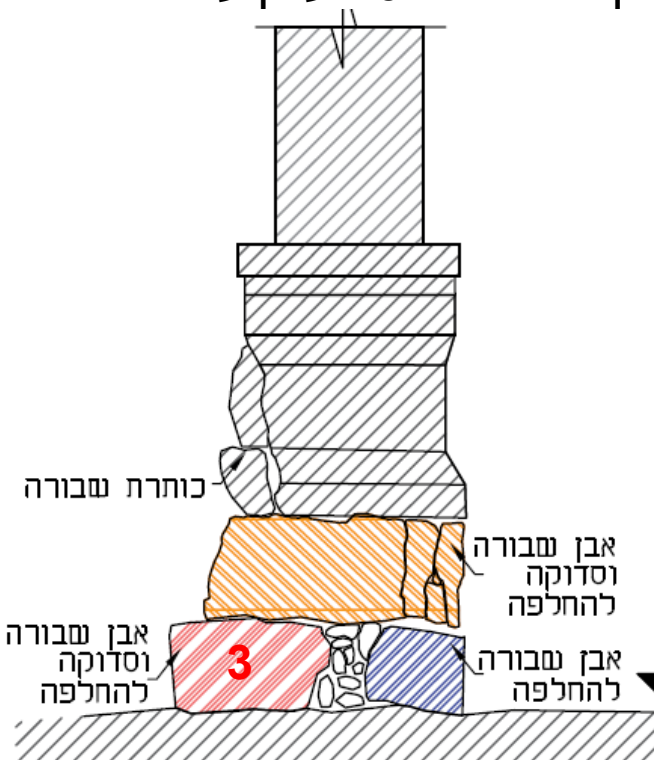
חזית דרומית

**אבן מס. 3** - בתכנית המקורית אבן זו נועדה להחלפה. לאחר פירוק האבנים הסובבות ובחינה מעמיקה של מצב, הוחלט באישורו של מהנדס השימור, להשאירה במקומה ולייצב אותה שימורית. שימור האבן נעשה בעזרת קידוח 16 מ"מ לעומק של 80 ס"מ והכנסת מוט פיברגלס מסולסל בקוטר 14 מ"מ. הקידוח עבר את האבן הסדוקה וחדר את האבן היציבה אשר סמוכה לה. מוט הפיברגלס שנכנס עד אמצע האבן הסמוכה, קובע למקומו בעזרת דייס ע"ב NHL5 ואבקת אבן גיר. לאחר מכן מולאו הסדקים באבן בחומר מליטה עדין ע"ב NHL5 ואבקות אבן

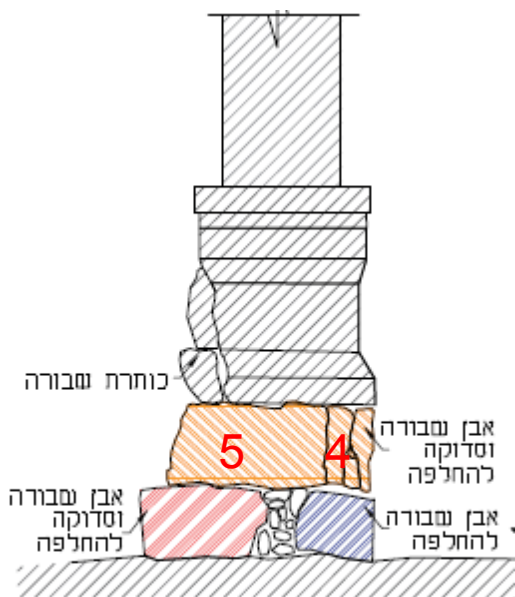
חזית דרומית

- **אבנים מס. 4 ו-5** – לפי התכנית אבן מספר 4 הייתה אמורה להיות מוחלפת לחלוטין בחדשה. בזמן ניסור והוצאת האבן המקורית, הגעתי לחלק יציב ושלם של האבן. ניסור והסרת האבן המקורית נעשה לפי עקרון של הוצאת מינימום חומר מקורי, ניסור לפי צורך, ומכיוון שהגעתי לחלק יציב ושלם החלטתי לא לנסות ולהוציאו. לכן במקום והכניס אבן אחת שתגיע מחזית אחת של הקיר לחזית השניה, השתמשתי בשתי אבנים שמתחברות לגדם האבן המקורית ונראות לבסוף כאבן אחת, אבנים מס. 4 ו-5. שני חקי האבן הודבקו יחדיו בעזרת מוטות פיברגלס בקוטר 8 מ"מ ודבק מגהפוקסי. גדם האבן המקורית חוספס לצורך קבלת חיבור מכני בין החלקים. לאחר התקנת האבנים הוזרקו החללים הקטנים בין האבנים בחומר מליטה נוזלי ע"ב NHL5 ואבקת אבן "מיקרו-גראוטינג"

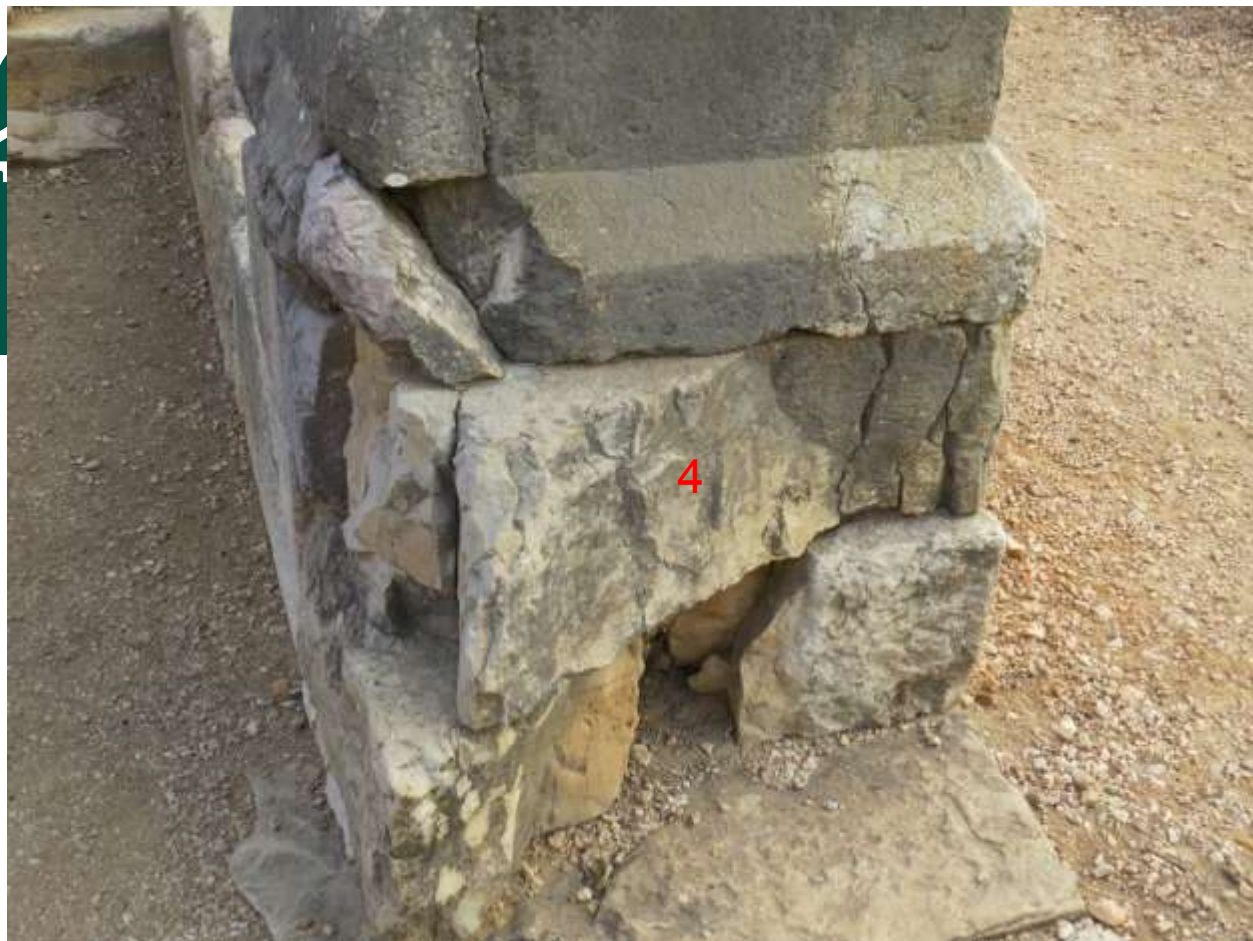
אבן מספר 4 לפני תחילת העבודה

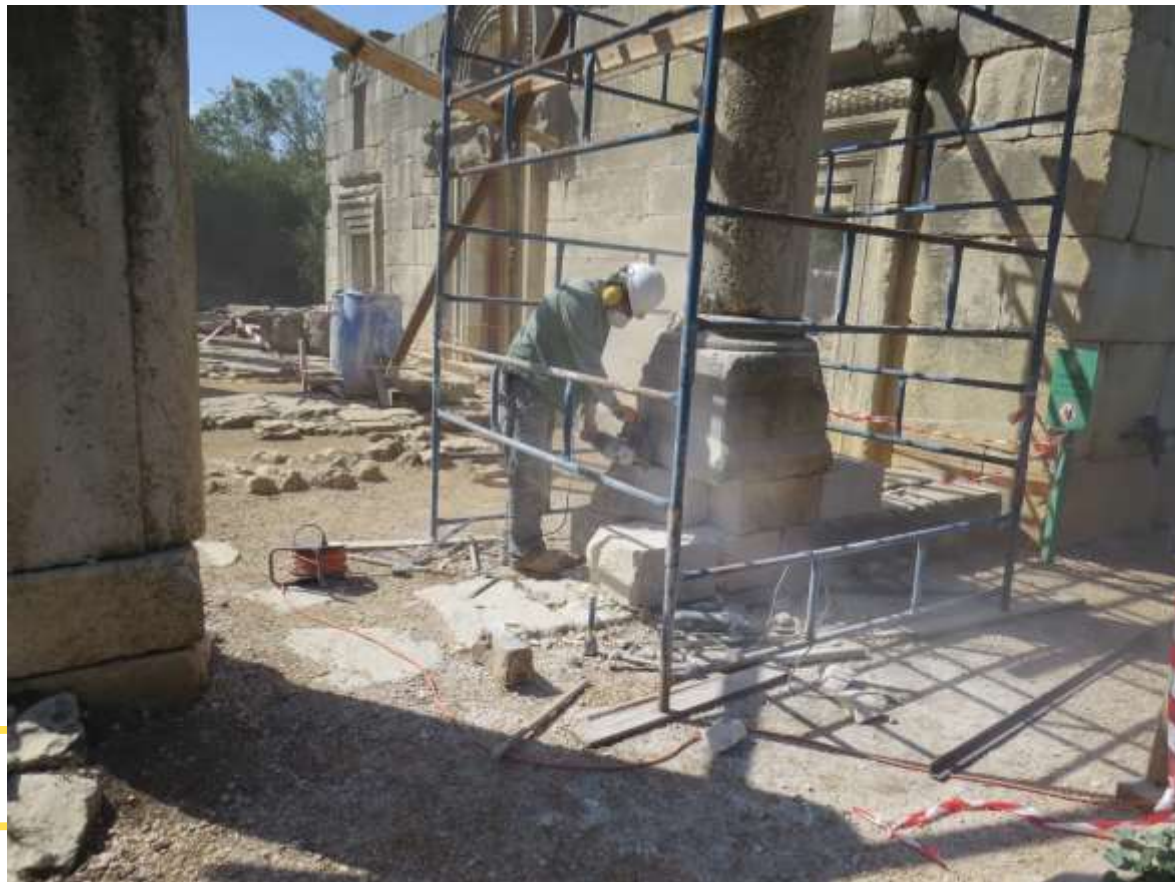
ניסור אבן מס. 4

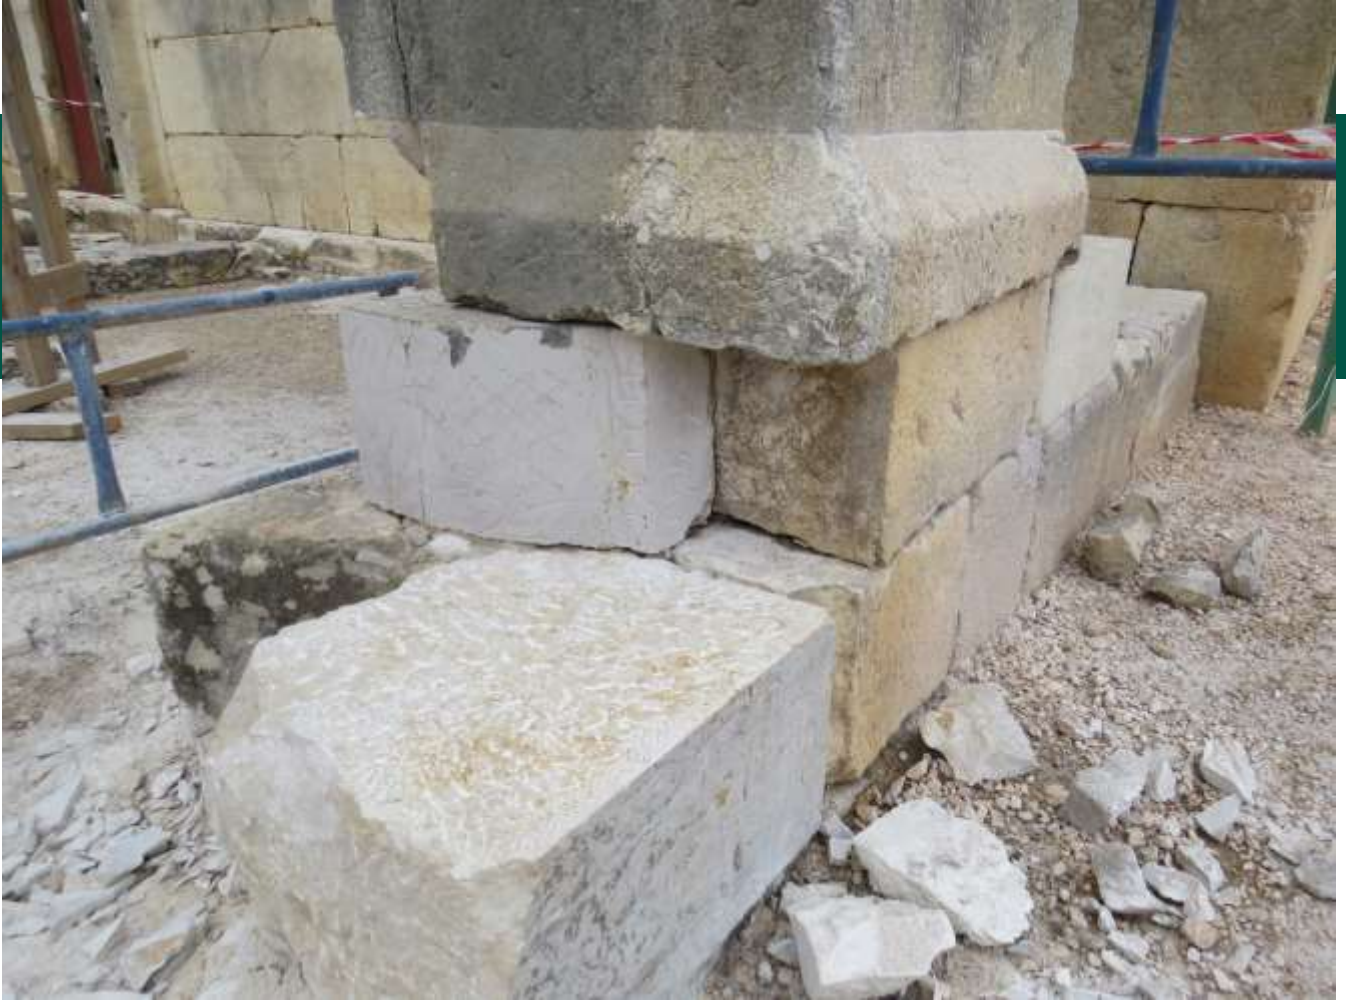
אבן מס. 4 לאחר ניסורה וחיספוס גדם האבן המקורית שנשארה במקומה.

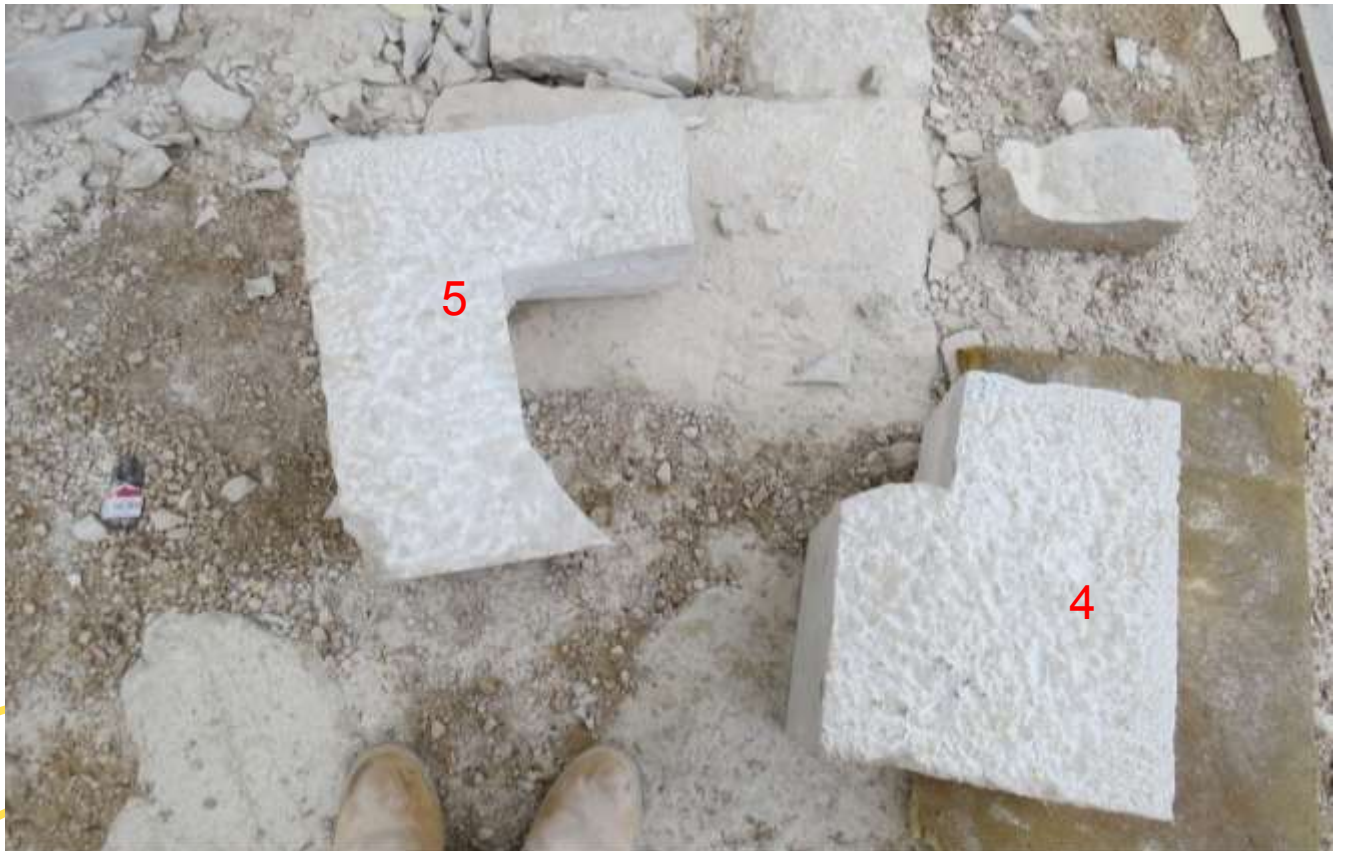
מבט מלמעלה על אבנים 4 ו 5 לפני הרכבתם

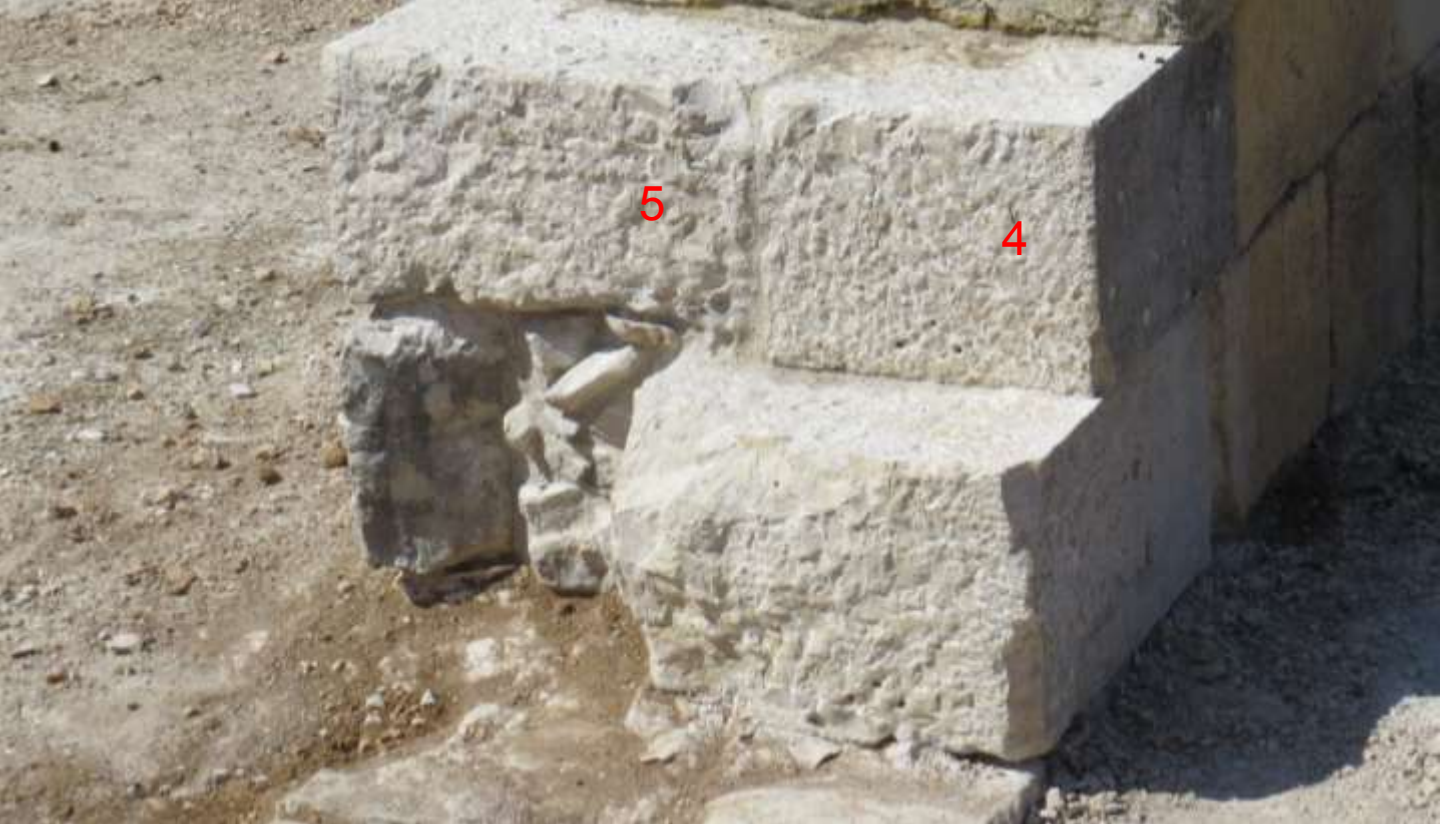
אבנים 5 ו 4 לאחר הרכבתם

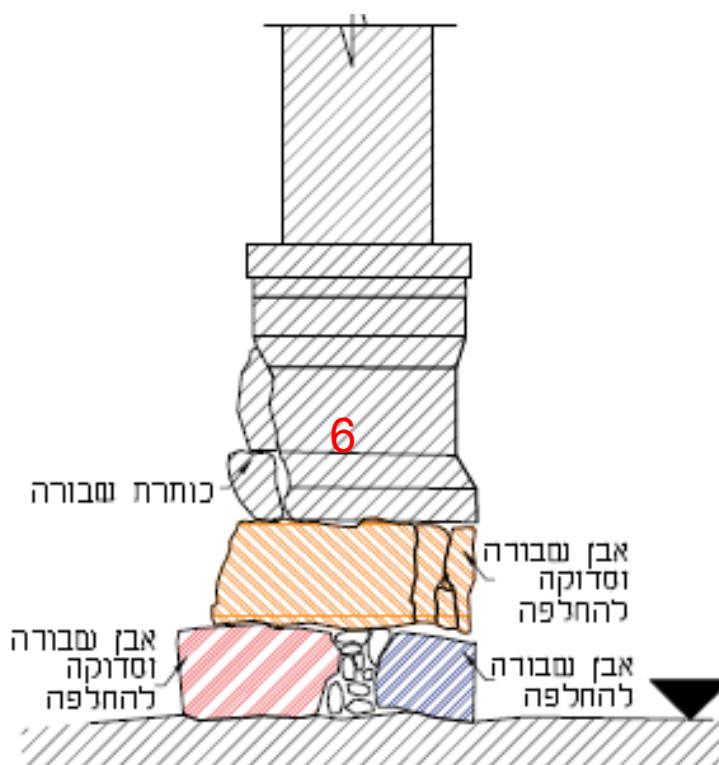
חזית דרומית

- **אבן מס. 6** - אבן זו משמשת כבסיס העמוד, הפינה הדרום מערבית התחתונה שלה הייתה סדוקה ושבורה לחלוטין. הטיפול השימורי שהוחלט לבצע בפינה זו היה יצירת תותב אבן "Duchwork". סדר הפעולות ליצירת התותב היה כזה: 1. ניסור חלקי האבן הפגועים בעזרת דיסק חיתוך יהלום, הניסור נעשה תוך הקפדה על הוצאת מינימום חומר מקורי. 2. לקיחת שבלונה מדויקת של חלל האבן שנוצר. 3. הכנת תותב מאבן חדשה והתאמתו המלאה לחלל באבן המקורית. 4. הדבקת התותב למקומו בעזרת מוטות פיברגלס בקוטר 8 מ"מ ודבק מגהפוקסי. 5. הזרקת החללים הקטנים בחומר מליטה נוזלי ע"ב NHL5 ואבקות אבן בחזית המערבית של אבן מס. 6 היה אזור של בליה ברמה בינונית, אזור זה לא נזקק לטיפול שימורי ברמת הכנסת תותב. עם זאת בגלל שהאזור היה בלוי ונמצא בנסיגה ממישור חזית האבן המקורי ותותב האבן החדש הגיע עד עליו, החלטתי לנקות בצורת טיפול שונה. סדר פעולות השימור בחלק זה של האבן היה כזה: 1. שטיפה וניקוי יסודי. 2. בניה של האזור הבלוי בעזרת פלטות אבן וחומר מליטה ע"ב NHL5, סיד בור ואבן גיר גרוסה. 3. כיסוי פלטות האבן בטיח ע"ב סיד בור ואבן גיר גרוסה. הטייח יושם בשתי שכבות והגיע עד מישור האבן המקורי, אבל בנסיגה מכוונת של 5 מ"מ.

לבסוף מולאו כל הסדקים והנימים באבן בעזרת חומר מליטה ע"ב  
NHL5, סיד בור ואבקות אבן.

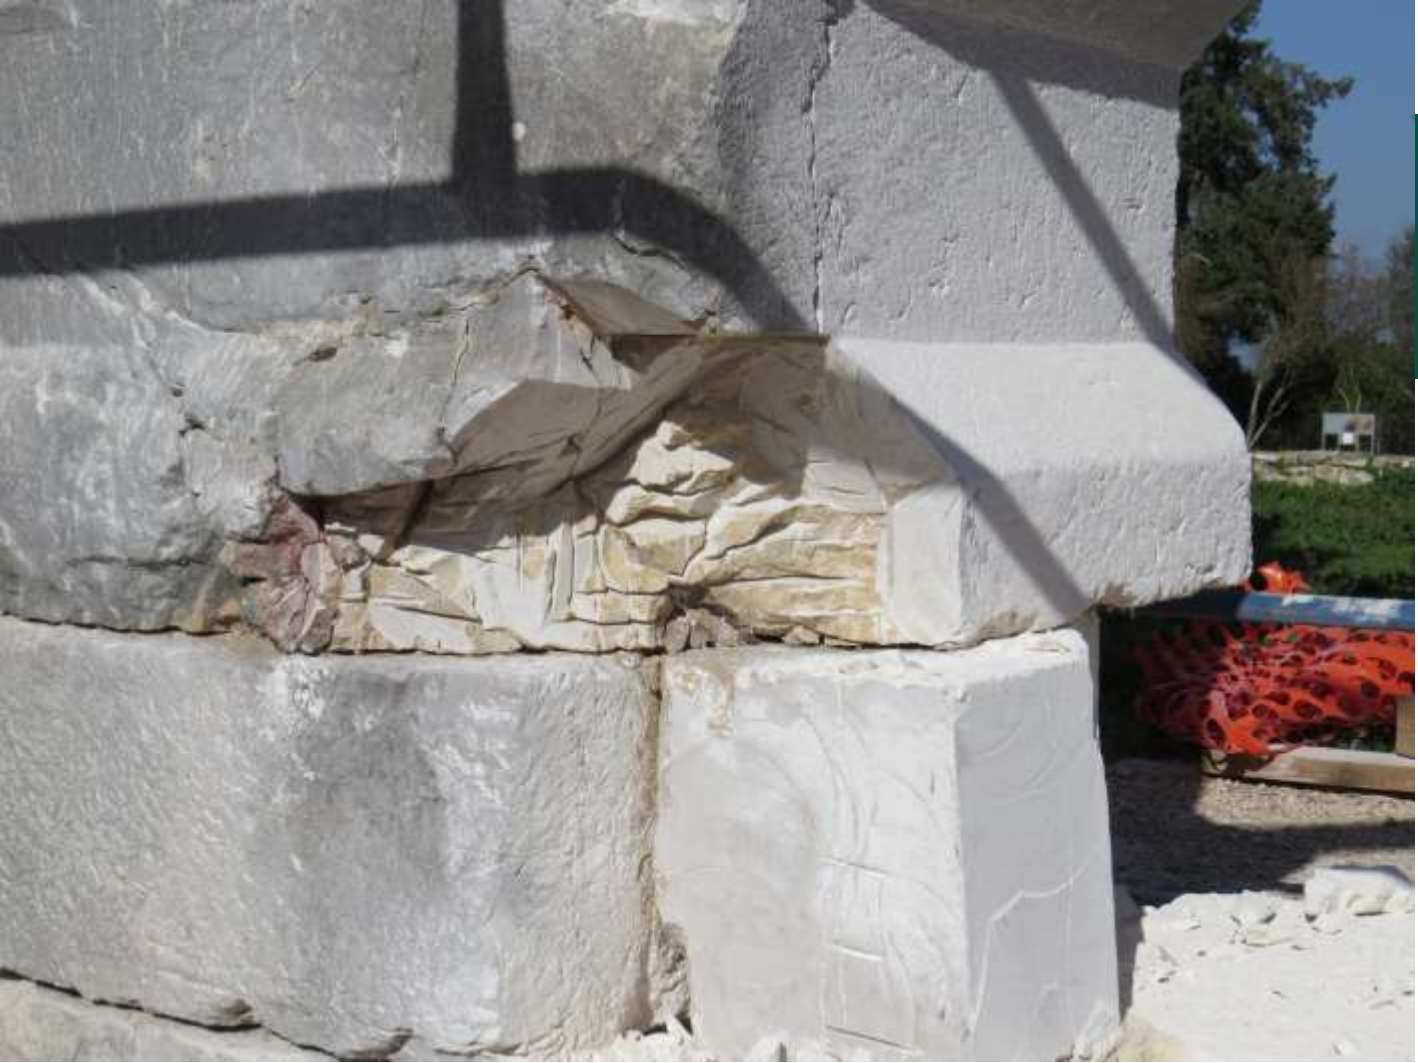
אבן מס. 6 לאחר ניסור החלק הפגוע כהכנה להכנסת תותב

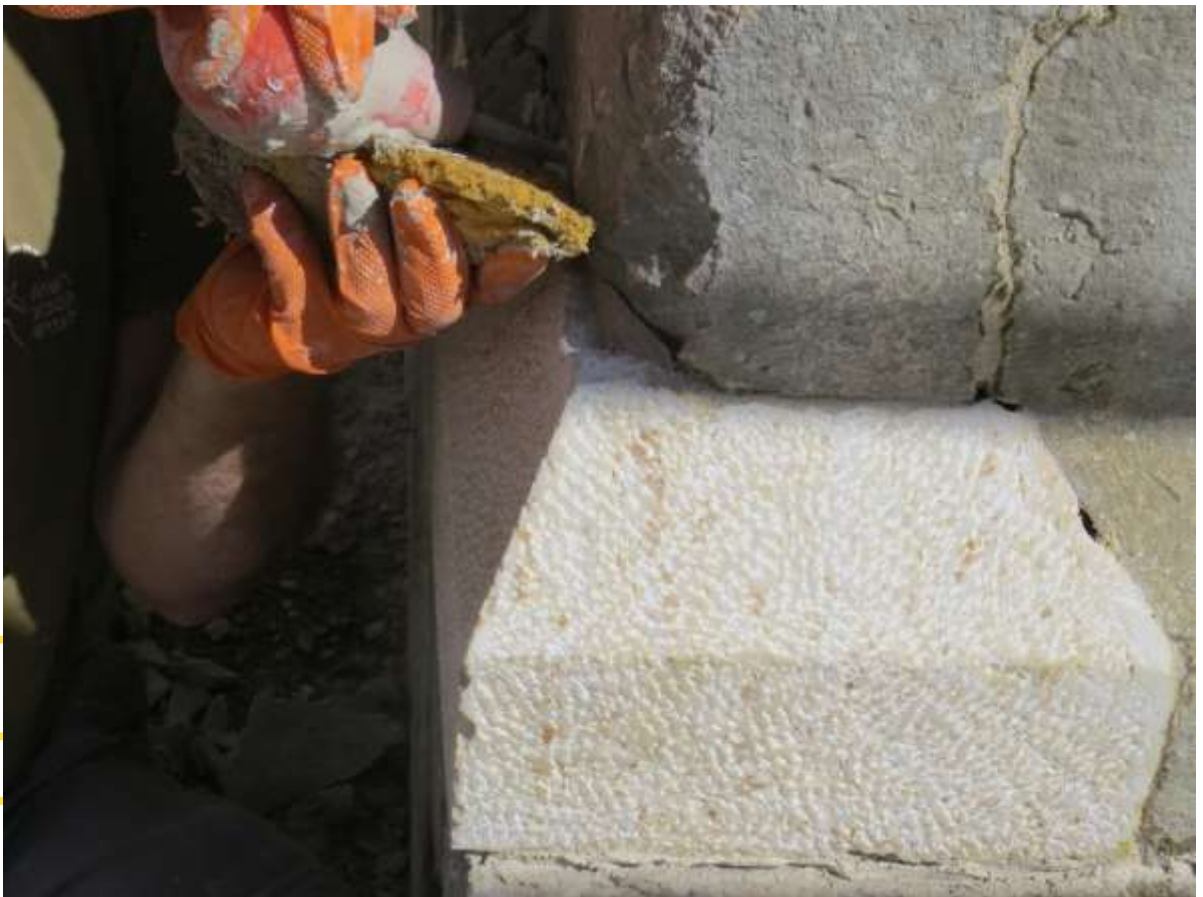
מילוי חללים בגב הסותר " מיקרו-גראוטוינג "
