## סיכום ניטור מעברים עיליים מעל הכבישים 6, 70 בשנים 2014-2015 בן רוזנברג

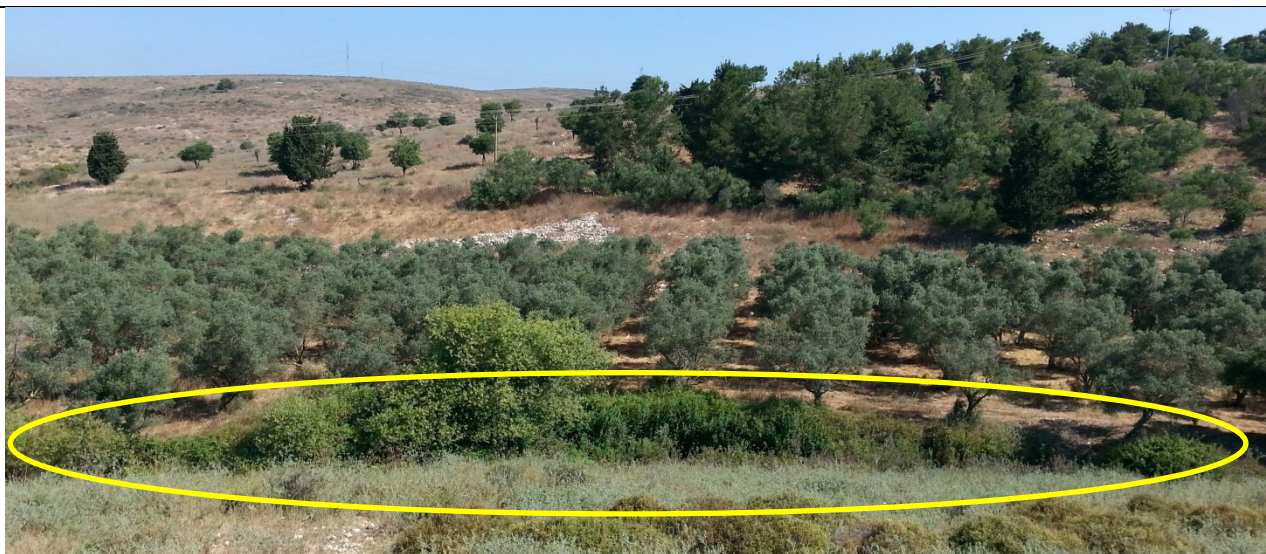
תמונה 1: משוכת הפטל לאורך נחל תות מצפון למעבר כביש 70, לפני הכיסוח

המעבר השני, מעל כביש 70, ואדי מילק, מזרחית למושב בת שלמה רוחבו 50 מטר. המעבר נבנה בשנת 2011, על גבי המעבר ישנם שני מעקות בטיחות למניעת נסיעה של רכבים עליו. מתקיימת עליו רעייה לא מבוקרת של עיזים היוצרת לחץ רעייה חזק שאינו מאפשר צימוח גבוה. המעבר מחבר את הכרמל מצפון לגוש אלונה מדרום. בשלוש שנות הניטור הראשונות 2011-2013, תועדו חזירים ותנים רבים על גבי המעבר וכן מעט דורבנים, שועלים וצבי אחד. לאור התוצאות הדלות הורחב המבט ונראה היה כי סבך הפטל שצמח על גדות נחל תות, הצמוד מצפון למעבר, יצר מחסום פיזי וויזואלי שהשפיע באופן שלילי על מידת השימוש במעבר על ידי צבאים. בתחילת שנת 2014 ובהמשך, בשנת 2015, בוצע כיסוח של משוכת הפטל בקטע הנחל הצמוד למעבר (תמונות 1-3).

חשיבות שמירה על "משפך הכניסה" למעברים העיליים: ניתוח המידע במעבר כביש 70 הראה שבשלוש שנים שלפני כיסוח משוכת הפטל מגדות נחל תות, תועדו אירוע אחד בלבד של צבי יחיד שעבר במעבר העילי. לעומת זאת, בשנתיים הראשונות שלאחר תחילת ממשק הכיסוח לפתיחת "משפך הכניסה" מצפון, תועדו שבעה אירועים של מעברי צבאים ובהם עדרים של 3 ו-4 פרטים. יש לקחת בחשבון שהמצלמות הוצבו רק חלק מימי החודש, ושהיו חודשים (שלושה) שלא הוצבו, כך שסביר שהיו מעברי נוספים. מידע זה מרמז שהפטל שצמח פרא לאורך נחל תות יצר מחסום ויזואלי ופיזי שמנע את מעבר הצבאים ועלייתם על גבי המעבר. נראה שכיסוח הפטל והותרת גדות חשופות משיחים אפשרה מעבר של הצבאים מהווה דוגמה לחשיבות הרבה בשמירה על "משפך כניסה" פתוח למעברים מסוג זה.

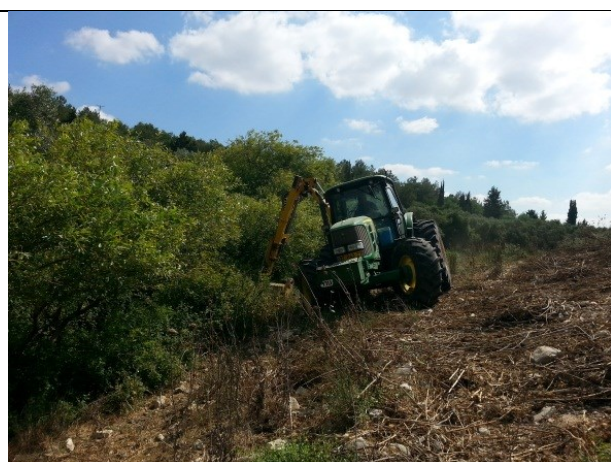
תמונה 3: טרקטור מבצע כיסוח של משוכת הפטל

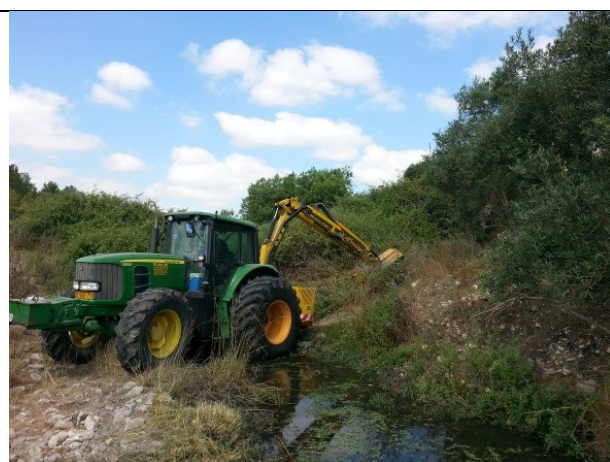
תמונה 2: טרקטור מבצע כיסוח של משוכת הפטל
