## מצודת הארבל – סיכום עבודות השימור בשנת 2017

החודש סיימו צוותי השימור המחוזיים של מחוז צפון את השלב הנוכחי בפרויקט שימור המצודה.

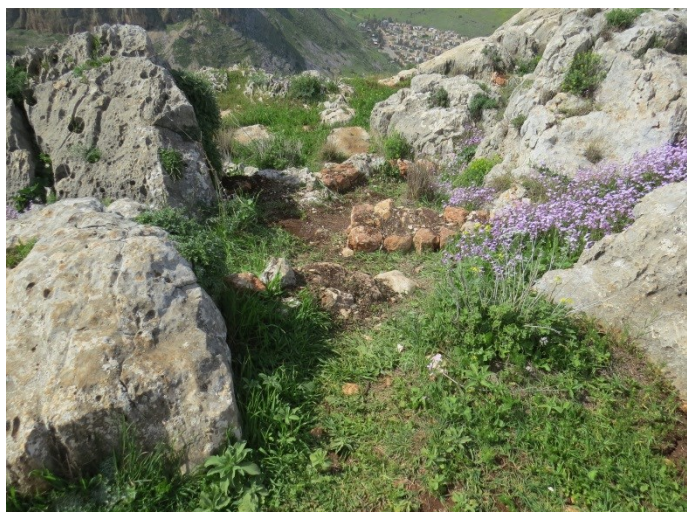
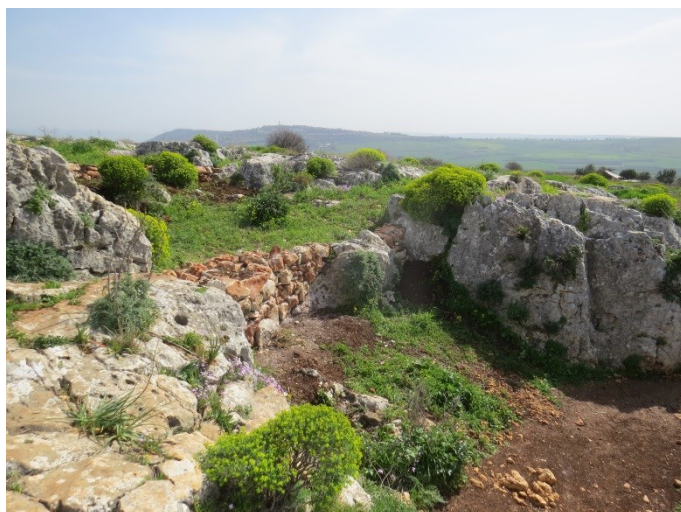
עבודות השימור החלו בתחילת השנה, דווקא בראש המצוק. לאחר שזיהנו את בעיות השימור המורכבות במצודה, החלטנו לטפל תחילה בבעיה שנגרמת מזרימת מי הנגר מראש המצוק, דרך נקיק טבעי בסלע לתוך מערכת איסוף המים. ההרוסה של המצודה והם שוטפים את חומרי המליטה ומפרקים את אבני הבנייה. בכדי לקטין את כמות המים אשר זורמים במורד הנקיק ולהאט את קצב זרימתם, בנינו מערכת של טראסות אבן על ראש המצוק, בנקודות אסטרטגיות. הטרסות נבנו בצורה "יבשה" תוך ניסיון להטמעתן בנוף שמורת המצוק.

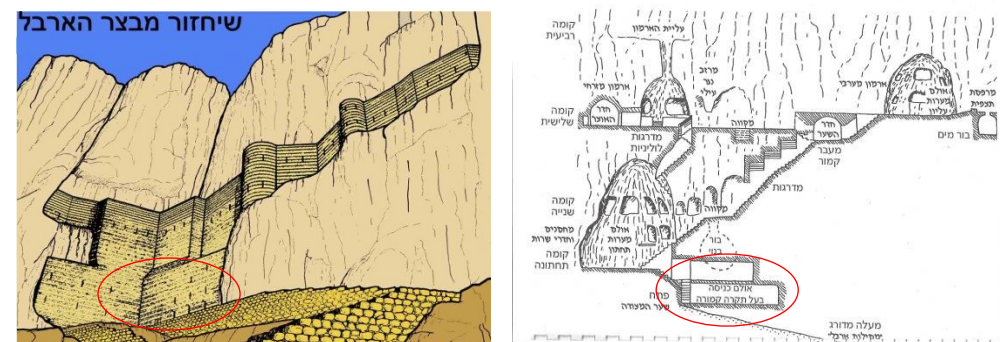
שרטוטים: ליין ריטמייאר

קומת הכניסה כוללת חלל פנימי בעל שתי קומות מקומרות, כאשר חלקה הגדול מן הקומה השנייה קרס. מקירות חלל הכניסה נשארו רק הנדבכים העליונים של אבני הגזית, כאשר הנדבכים התחתונים הן מהצד החיצוני והן מהצד הפנימי של הקירות, חסרים. במצב זה אבני הגזית נשארות ללא תמיכה מספקת , כאילו הן צפות באוויר, שרק שאריות ליבת הקיר מחזיקות אותן במקומן. בנוסף לכך פתחי חרכי הירי שאבני הגזית נעלמו משני צדיהם, הפכו לפתחים לא רגולריים בליבת הקיר, גם הם ללא תמיכה מספקת ואינם יציבים. לצורך ייצוב הקומה נקטו צוותי השימור במגוון רחב של פעולות שימור כגון:

- עיבויי ליבות הקיר בחלקו הפנימי של החלל, בבניית "דבש" מאבני גוויל וחומר מליטה ע"ב סיד הידראולי, כך שאבני הגזית "התלויות" יקבלו תמיכה מלמטה.
- סיתות ובניית קשת אבן מעל פתח הכניסה למצודה לצורך תמיכת הקיר מעליה.
- קידוח והתקנה של מערכת מותחנים מפלדה שנועדו לקבע את חלקו החיצוני של הקיר לתוך סלע המצוק.
- בניית קונסטרוקציית פלדה לצורך תמיכה קבועה של שרידי הקומה השנייה בחלקו הפנימי של החלל.
- בניית מערכת של תמיכות זמניות מעץ שנועדו לתמוך בפתחי חרכי הירי .
- הדברה וחיתוך של צמחיה שגדלה בתוך קירות האבן.
