# ברעם – ייצוב עמוד דרום מזרחי בחזית בית הכנסת – תוכנית שימור

פברואר-מרץ 2016

יהונתן אורלין , מנהל צוותי השימור ,  
מחוז צפון

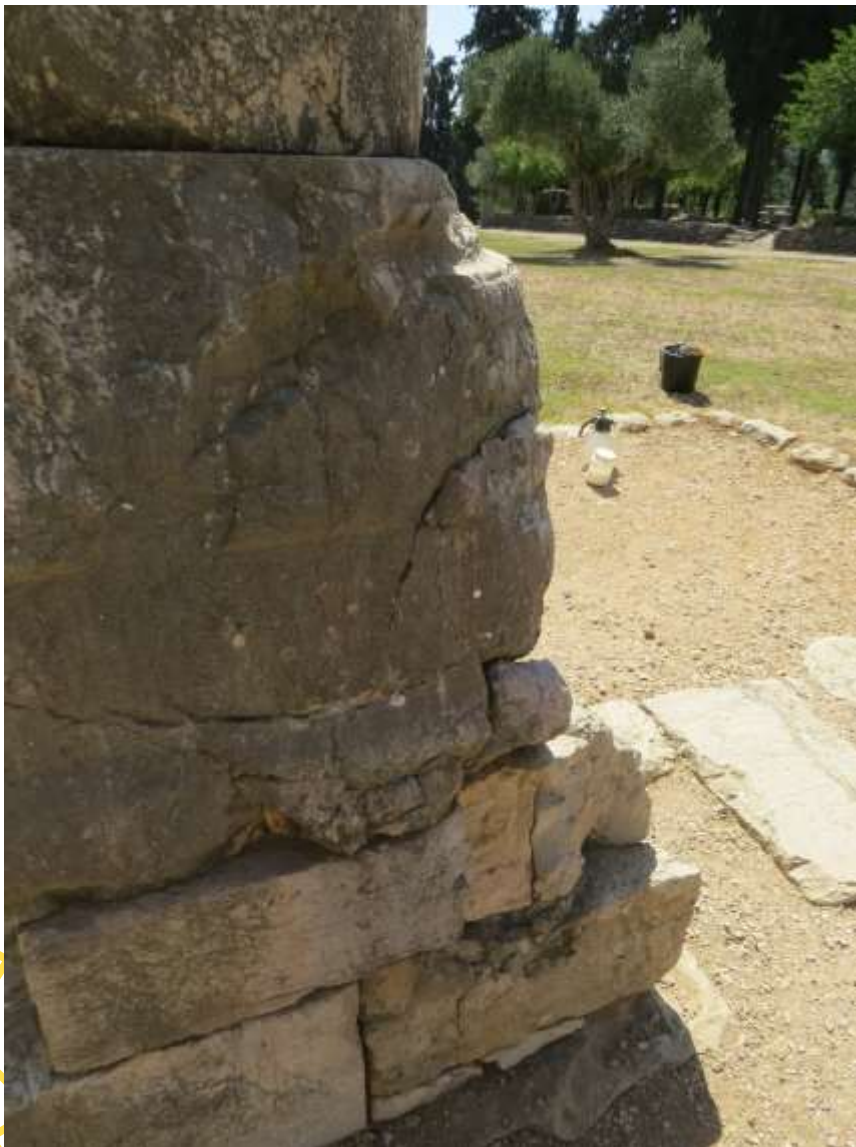
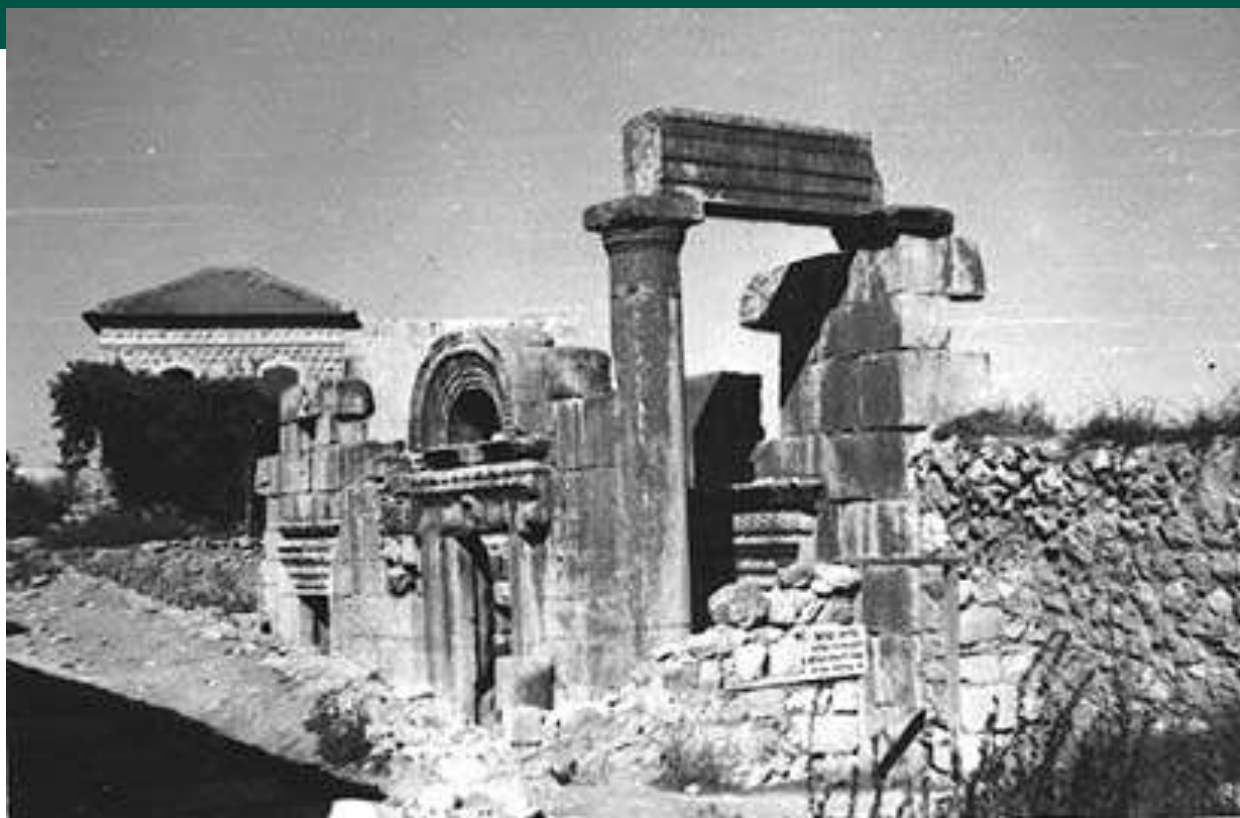
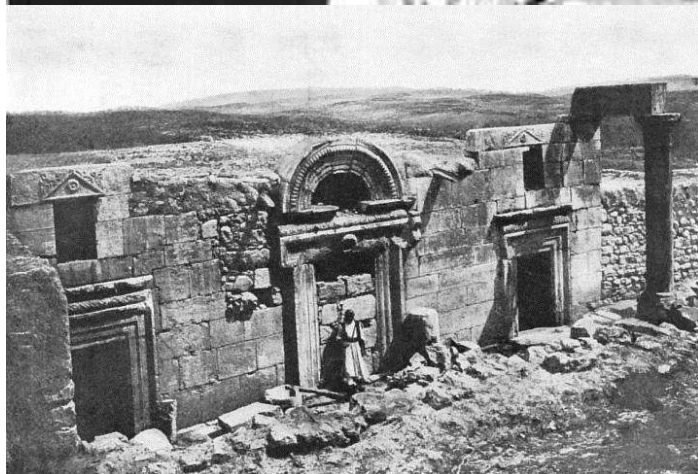
עמוד האבן הדרום מזרחי שבחזית בית הכנסת הינו העמוד היחיד שנמצא עומד בשלמותו במקום ולא נעשו בו פעולות שחזור כל שהם. במהלך השנים בעקבות לחצים רבים על בסיס העמוד החלו האבנים להיסדק. בשל מיקומו הגיאוגרפי של בית הכנסת, באזור שכמעט בכל שנה חווה סופת שלגים, מים אשר חודרים לסדקים באבנים, קופאים, מתרחבים ומגדילים עוד יותר את הסדקים. כרגע ישנה סכנה ממשית ליציבות העמוד כולו.

תמונות היסטוריות המראות את  
העמוד במקומו

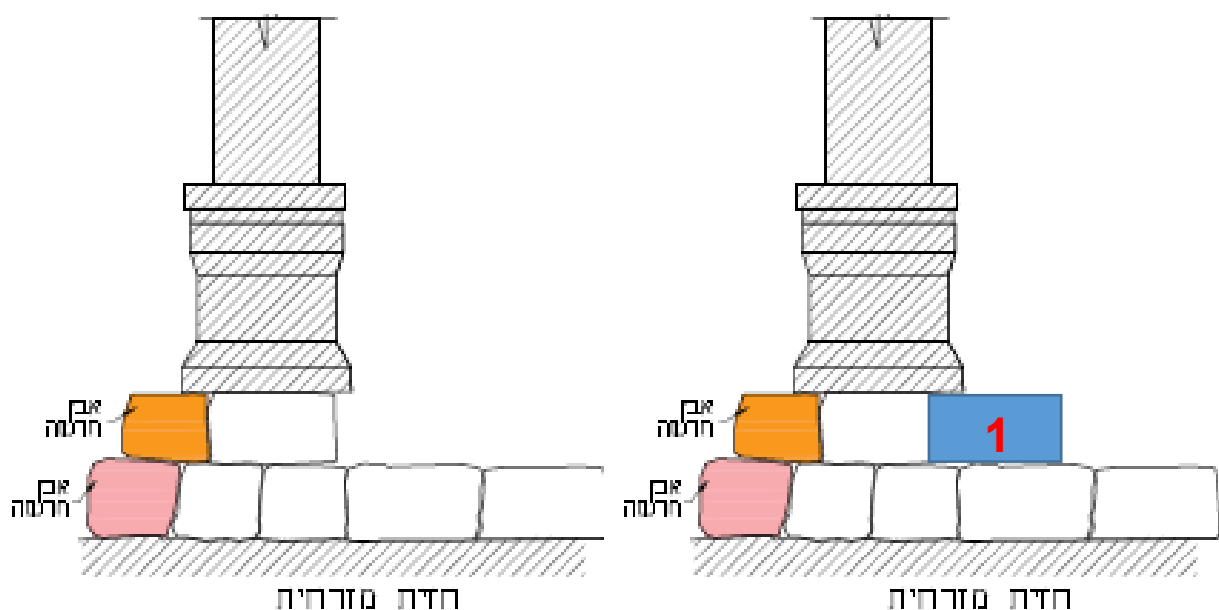
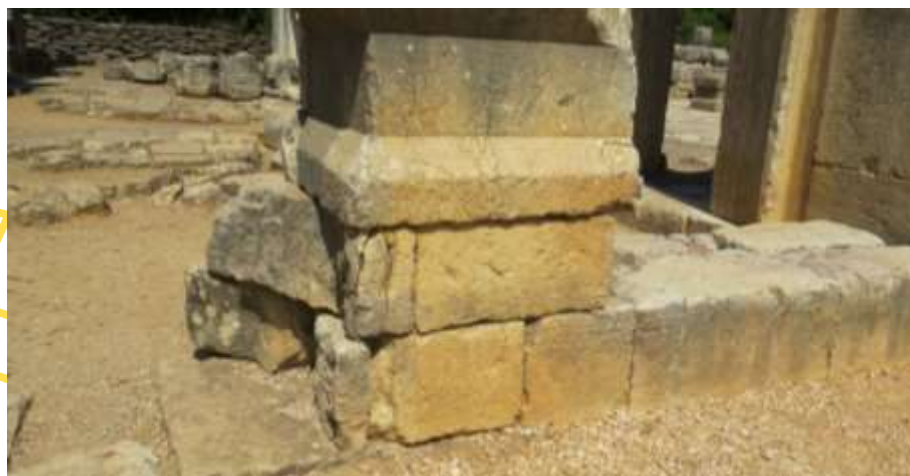
- **אבן מס. 1** – אבן זו לא הופיע בתכנית השימור, האבן המקורית הייתה חסרה לגמרי. למען יציבות העמוד לצורך הרגשת הביטחון הכללית, החלטתי לשחזרה מחדש. האבן החדשה הינה אבן מונוליטית אשר מתיישרת עם שתי חזיתות הקיר. האבן נכנסת כ-10 ס"מ מתחת לבסיס העמוד ומעניקה לו תמיכה רבה. לפני בניית האבן נוקו מישקי האבן בליבת הקיר ומולאו בחומר מליטה ויתדות אבן. סיתות האבן ובנייתה נעשו תוך הקפדה על מישקי אבן מינימליים 1-5 מ"מ.

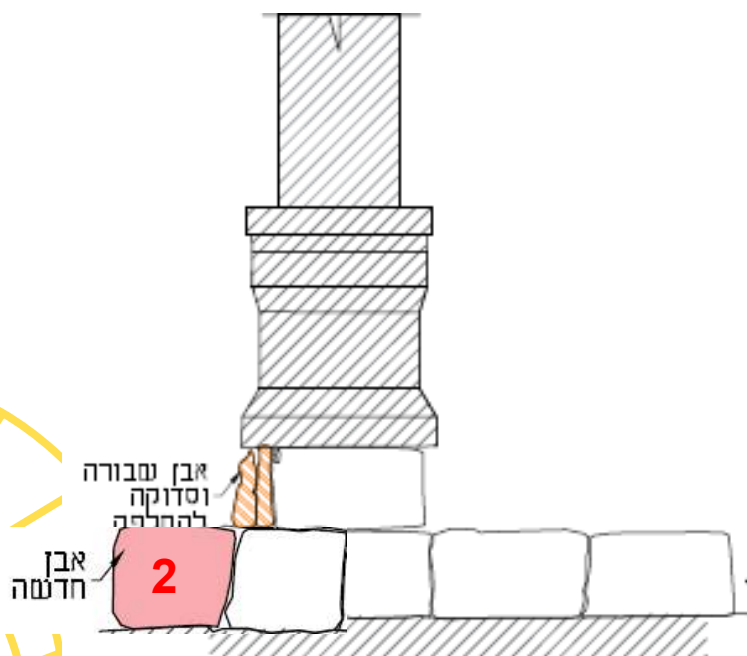
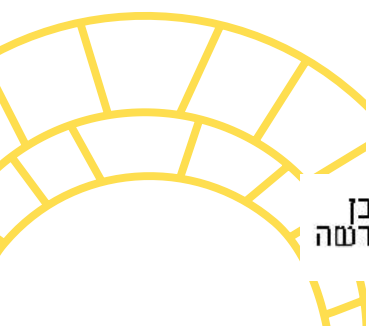
- **אבן מס. 2** - אבן זו הייתה במצב קשה ביותר, נשאר ממנה חלק קטן ביותר וגם הוא בעל סדקים ושברים רבים. בשלב הראשון פורקה האבן המקורית ממקומה בצורה ידנית וזהירה. לאחר מכן נוקו ומולאו מישקי האבן בליבת הקיר והאבן החדשה הוכנסה למקומה.

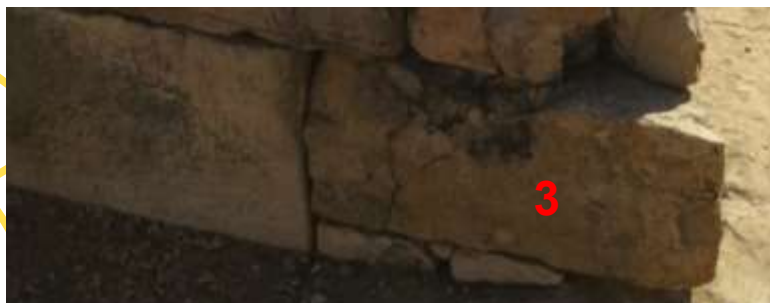
**אבן מס. 3** - בתכנית המקורית אבן זו נועדה להחלפה. לאחר פירוק האבנים הסובבות ובחינה מעמיקה של מצב, הוחלט באישורו של מהנדס השימור, להשאירה במקומה ולייצב אותה שימורית. שימור האבן נעשה בעזרת קידוח 16 מ"מ לעומק של 80 ס"מ והכנסת מוט פיברגלס מסולסל בקוטר 14 מ"מ. הקידוח עבר את האבן הסדוקה וחדר את האבן היציבה אשר סמוכה לה. מוט הפיברגלס שנכנס עד אמצע האבן הסמוכה, קובע למקומו בעזרת דייס ע"ב NHL5 ואבקת אבן גיר. לאחר מכן מולאו הסדקים באבן בחומר מליטה עדין ע"ב NHL5 ואבקות אבן

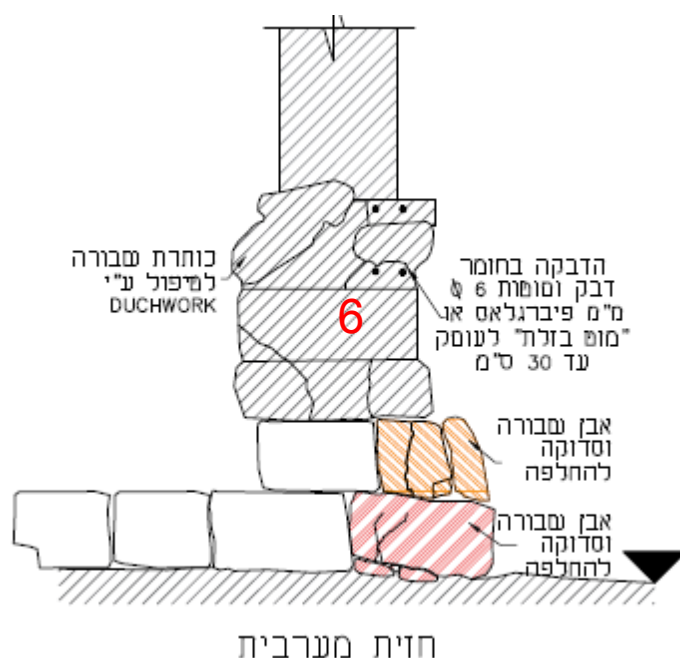
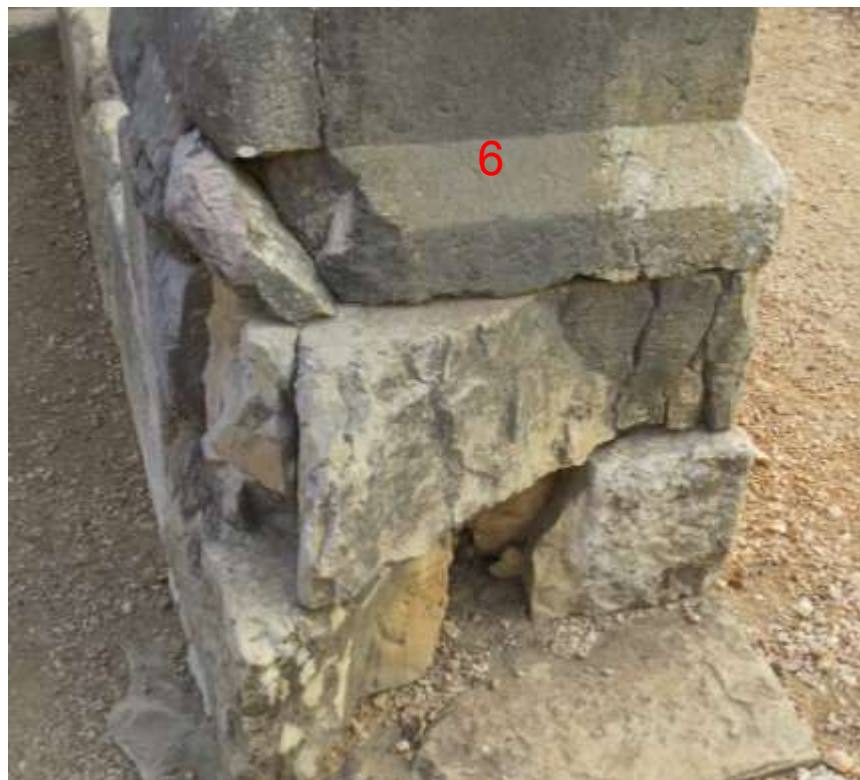
- **אבן מס. 6** - אבן זו משמשת כבסיס העמוד, הפינה הדרום מערבית התחתונה שלה הייתה סדוקה ושבורה לחלוטין. הטיפול השימורי שהוחלט לבצע בפינה זו היה יצירת תותב אבן "Duchwork". סדר הפעולות ליצירת התותב היה כזה: 1. ניסור חלקי האבן הפגועים בעזרת דיסק חיתוך יהלום, הניסור נעשה תוך הקפדה על הוצאת מינימום חומר מקורי. 2. לקיחת שבלונה מדויקת של חלל האבן שנוצר. 3. הכנת תותב מאבן חדשה והתאמתו המלאה לחלל באבן המקורית. 4. הדבקת התותב למקומו בעזרת מוטות פיברגלס בקוטר 8 מ"מ ודבק מגהפוקסי. 5. הזרקת החללים הקטנים בחומר מליטה נוזלי ע"ב NHL5 ואבקות אבן בחזית המערבית של אבן מס. 6 היה אזור של בליה ברמה בינונית, אזור זה לא נזקק לטיפול שימורי ברמת הכנסת תותב. עם זאת בגלל שהאזור היה בלוי ונמצא בנסיגה ממישור חזית האבן המקורי ותותב האבן החדש הגיע עד עליו, החלטתי לנקות בצורת טיפול שונה. סדר פעולות השימור בחלק זה של האבן היה כזה: 1. שטיפה וניקוי יסודי. 2. בניה של האזור הבלוי בעזרת פלטות אבן וחומר מליטה ע"ב NHL5, סיד בור ואבן גיר גרוסה. 3. כיסוי פלטות האבן בטיח ע"ב סיד בור ואבן גיר גרוסה. הטייח יושם בשתי שכבות והגיע עד מישור האבן המקורי, אבל בנסיגה מכוונת של 5 מ"מ.

לבסוף מולאו כל הסדקים והנימים באבן בעזרת חומר מליטה ע"ב  
NHL5, סיד בור ואבקות אבן.
